**АВТОМОБИЛЬНАЯ
ПРОМЫШЛЕННОСТЬ**

1982

Рабочий процесс гидридного аккумулятора водорода при использовании тепла отработавших газов двигателя

О причинах разрушения некоторых деталей ТНВД

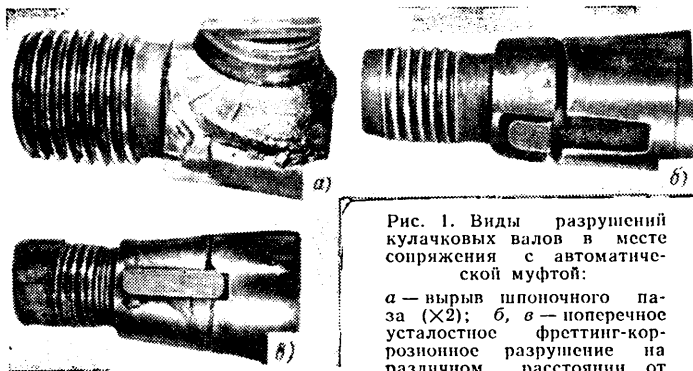
Рис. 1. Виды разрушений кулачковых валов в месте сопряжения с автоматической муфтой:

а — вырыв шпоночного паза ($\times 2$); б, в — поперечное усталостное фреттинг-коррозионное разрушение на различном расстоянии от основания конуса (соответственно $\times 1,6$ и $\times 1,3$).

В ходе исследований выявилось также, что характер разрушения кулачкового вала ТНВД может быть двояким. Во-первых, это скол шпоночного паза (рис. 1, а); во-вторых, поломка вала примерно перпендикулярно шпоночному пазу (рис. 1, б, в).

Первый тип поломки объясняют тем, что шпоночный паз является концентратором напряжений, возникающих при передаче крутящего момента от двигателя на вал ТНВД [1].

Действительно, сегментная шпонка в реальной конструкции служит, как было выявлено в ходе исследований, не только для ориентации автоматической муфты относительно первого кулачка вала, но и для передачи через нее значительной части крутящего момента, а также нагрузки, возникающей при тангенциальных перемещениях муфты и вала. Об этом свидетельствует часто наблюдаемое смятие материала боковых поверхностей шпонки и паза на валу.

Но следы усталостного износа есть не только в местах расположения концентраторов напряжений (углах шпоночного паза), но и на боковых стенках паза, где обнаруживаются следы фреттинг-коррозии. Следовательно, причинами разрушения кулачковых валов ТНВД являются как наличие концентраторов напряжений, так и фреттинг-коррозия.

Как уже упоминалось, вторым типом разрушения является поломка вала поперек шпоночного паза, примерно перпендикулярно оси кулачкового вала. В этом случае также обнаруживаются все признаки фреттинг-коррозии, и очаги зарождения усталостных трещин возникают или в местах повреждения конусной поверхности фреттинг-коррозией, или на границе с ней (рис. 2). Расположение трещин в этом случае связано с концентраторами напряжений в шпоночном пазу, поэтому они наблюдаются со стороны, противоположно пазу. Причиной их возникновения являются пики контактного давления в пятнах касания, связанные с асимметричной деформацией в процессе напрессовки сопрягаемых деталей, имеющих шпоночные пазы [1]. То, что трещины перпендикулярны оси вала, объясняется повышенными растягивающими напряжениями, возникающими при сильной затяжке гайки, низкими пластическими свойствами закаленного цементового слоя вала. Вместе с тем характер повреждений показывает, что микроперемещения муфты происходят в этом случае преимущественно в плоскостях, параллельных оси вала, что по мнению ряда исследований [2] и др., может быть вызвано большими прогибами вала из-за недостаточной его жесткости. Это подтверждается и таким фактором: большинством

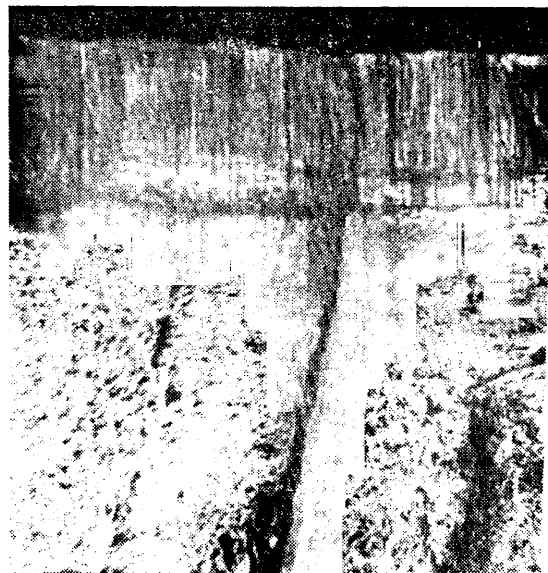
Рис. 2. Усталостная трещина по месту интенсивной фреттинга (разрушение вала поперек шпоночного паза) ($\times 100$)
